Ciudad Autónoma de Buenos Aires, 05 de abril del 2022

EMPRESA: ACAIVA

DIRECCIÓN: CURAPALIGÜE 1026

INFORME DE RELEVAMIENTO DE MATERIALES CON POSIBLE CONTENIDO DE ASBESTO

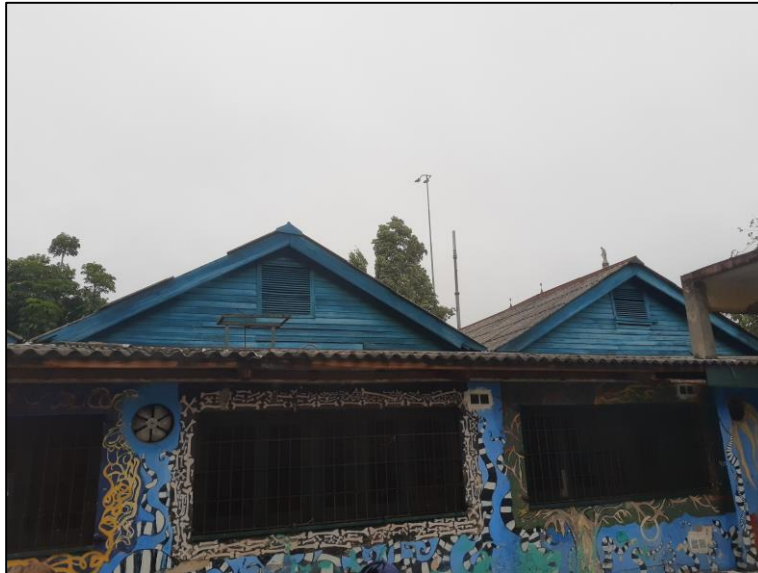
A solicitud del Vicepresidente de la Asociación de Amigos del Instituto Vocacional del Arte, ubicado en Parque Chacabuco – CABA; se realizó un relevamiento de un techo de fibrocemento cuya antigüedad hacía sospechar que contiene asbesto en su composición interna.

Imagen N° 1 Techo de Chapa de Fibrocemento con Asbesto

Constatando por inspección visual la homogeneidad del material, se tomó una única muestra de material para ser analizada por el Laboratorio.

La metodología utilizada para el reconocimiento y cuantificación de fibras de asbesto en materiales fue mediante NIOSH 9002 “*Asbestos Bulk by PLM*” obteniendo como resultado que la muestra contiene un **10% de asbesto** en su composición química (Ver Protocolo de Análisis adjunto).

El método de cuantificación de fibras de asbesto indica que, en caso de poseer más de 1% de fibras de amianto, se considera material peligroso. Se recomienda el retiro del techo de chapa de fibrocemento con asbesto, bajo estrictas condiciones de seguridad según la normativa vigente; ya que constituye un pasivo ambiental y una condición insegura para las personas que circulan dentro del lugar y en sus adyacencias.
